Nr. 30 - Persillekræmmeren - 2005

Blirup Vandmølle

af Gunner Møller Rasmussen, Stensballe

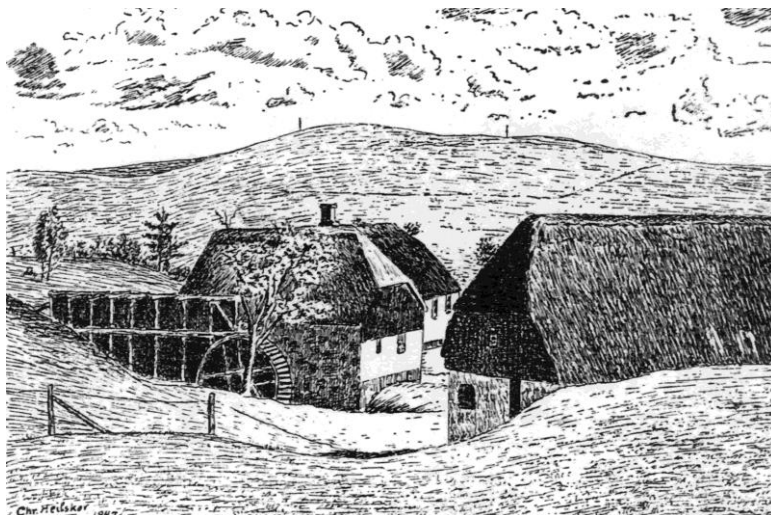
Blirup Vandmølle. Tegning af Chr. Heilskov.

Møllen bestod af en vinkelbygget bindingsværksbygning, hvor mølleriet var i den vestlige ende og beboelsen i den østlige. Endvidere var der to mindre bygninger, én mod vest og én mod øst, idet der hørte et mindre landbrug til møllen.

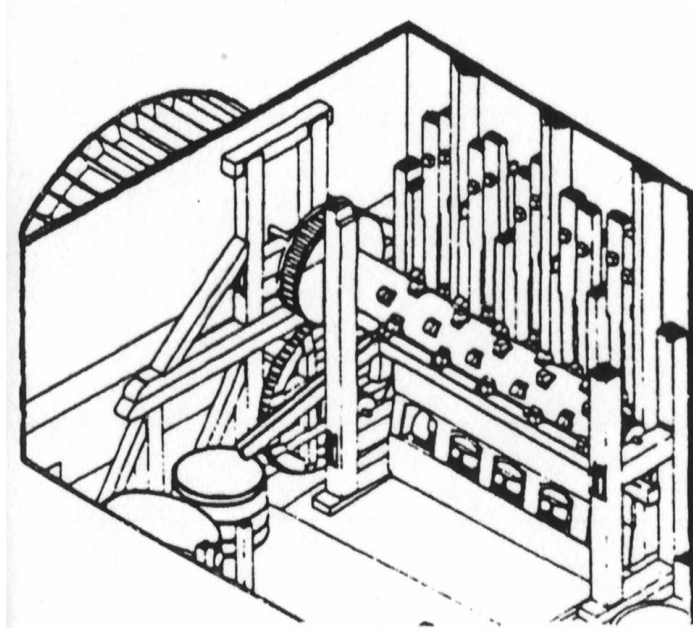
Eksempel på et stampeværk

Princip i en stampemølle. Tegning af Jørgen F. Christensen

Blirup Vandmølle blev opført i 1688 som et fæste under Serridslevgård. Først som en stampemølle, dvs. en mølle, hvor hjemmevævet uldtøj under gentagne stampninger (trykninger) og vandskylninger får den rette luv. Også huder behandles i møllen ved at presse garvestoffet ind i skindet.. Senere blev møllen ændret til melmølle, hvor kornkerner knuses (formales) for at få mel til brødbagning eller grutning (grov formaling) til fodring af husdyr. Ifølge fæstebrevet skulle møllen male 60 tdr. korn som afgift om året for Serridslevgård, men havde til gengæld ret til mod betaling at male korn for de omkringliggende gårde og huse.

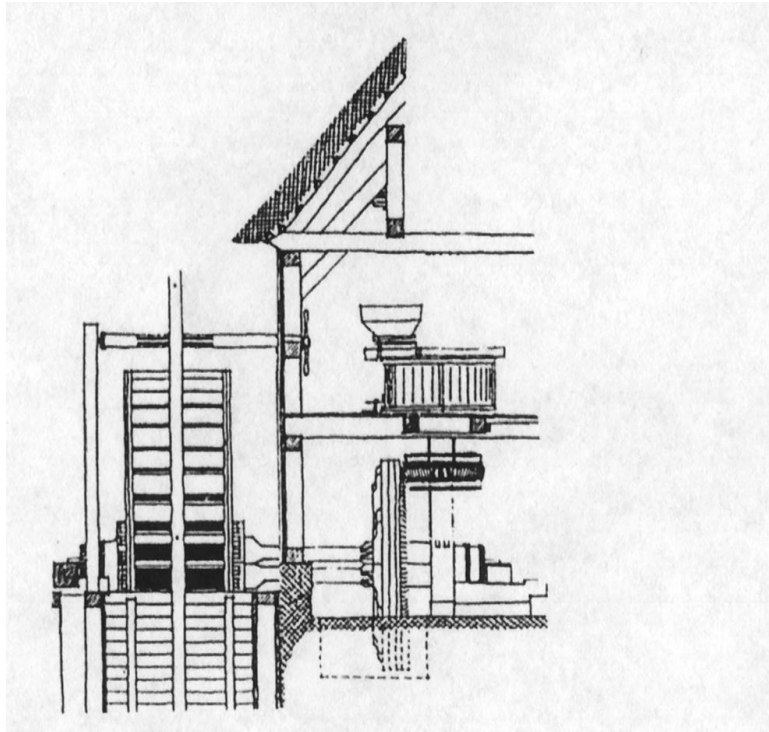
Princip i en melmølle. Tegning af Jørgen F. Christensen.

Møllehjulet var fremstillet af træ, ca. 2,5 meter i diameter. Sluseværket var også af træ. Det førte vandet ind over hjulet, hvor tryk og vandmængde fik hjulet til at dreje rundt. Der kunne åbnes og lukkes for vandet via et stemmeværk, som betjentes gennem et håndtag inde i huset. Når dammen var fyldt, og møllen ikke var i drift, løb vandet via et vandfald direkte i bækken på den østlige side af møllehuset. - Det var for mig som dreng en fascinerende oplevelse at se møllehjulet dreje rundt, ca. 20-25 omdrejninger pr. minut.

På mølleakselen var der påbygget en tandhjulsudveksling af træ (stjernehjul), der bragte kværnen op i stor hastighed, hvilket var nødvendigt for at kunne male kornet. Kværnen var en "overløber", dvs., at det var den øverste møllesten, der drejede rundt, medens nederste sten var stillestående.
